INFILTRATIONS D'EAU DES COUVERTURES EN MILIEU TROPICAL

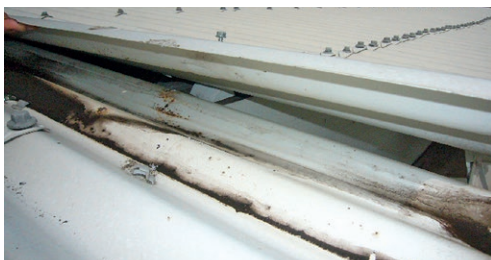
- Absence de joints de type bande auto-adhésive au recouvrement de tôles ondulées induisant un effet de siphonnage vers l'intérieur, l'eau passant entre les deux tôles. Ce phénomène est surtout rencontré avec les tôles ondulées malgré le double recouvrement (deux ondes). Il est moins fréquent avec les couvertures en bacs acier nervurés (meilleur ajustement des tôles au recouvrement).

Absence de joint au recouvrement longitudinal, phénomène de siphonnage.

pente doit être remontée à 25 %. Dans tous les cas, un joint complémentaire d'étanchéité transversal et longitudinal (selon norme *NFP 30-305*) doit être disposé dans les recouvrements.

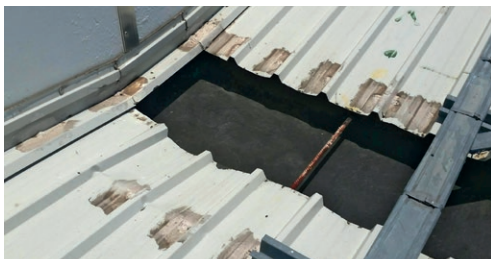
prévue dans le cahier des charges initiales, en raison de la présence de nombreux équipements techniques et notamment de panneaux photovoltaïques (nécessité de nettoyage régulier des panneaux afin d'optimiser leur rendement sensible aux salissures).

Tôle déformée par la circulation excessive.

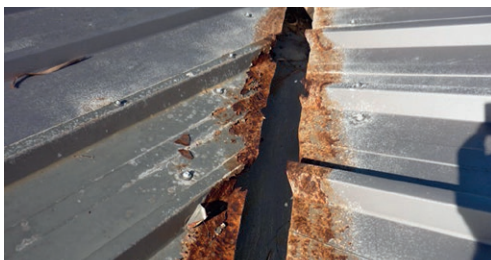
Corrosion de couverture acier en bord de mer.
