INSTALLATIONS PHOTOVOLTAÏQUES EN MILIEU TROPICAL

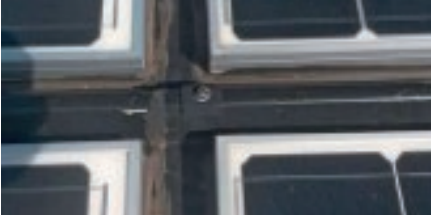
- Des infiltrations entre les jonctions de panneaux.

Ces points sont l'objet d'infiltrations par effet de siphonnage en raison de la différence de pression intérieure/extérieure et des débits d'eaux pluviales importants.

Recouvrement panneaux.

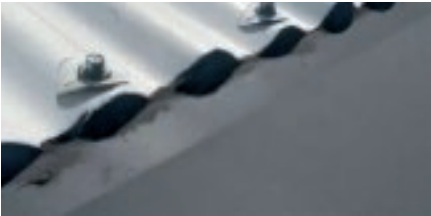
- Des infiltrations par les jonctions entre la couverture existante conservée et les panneaux photovoltaïques.

Les variations dimensionnelles de ces interstices et le linéaire important de ces dispositions délicates en font un point faible vis-à-vis du risque d'infiltration.

Détail de rive haute jonction panneaux - tôle ondulée.

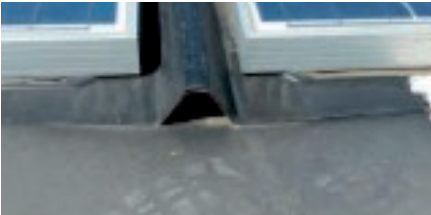
Absence de compléments panneaux - tôle égout.
