CLIMAYOTTE

**Adapter la conception bioclimatique des bâtiments tertiaires aux enjeux du
changement climatique**

– SEPTEMBRE 2025 –

Instrumentation

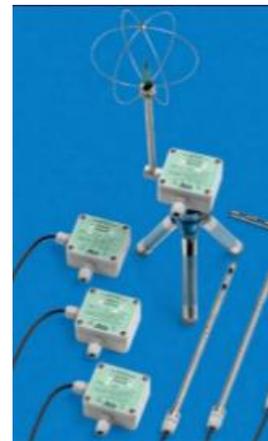
- **Thermomètre WBGT (wet bulb globe temperature)** - REED Instruments R6250SD
Thermomètre au globe mouillé permettant de mesurer la température de l'air, la température du globe et l'humidité.
- **Anémomètre à fil chaud** Delta Ohm HD403 TS4 couplé avec un enregistreur de données
Permet de mesurer des faibles vitesses de vents (0 à 5m/s)

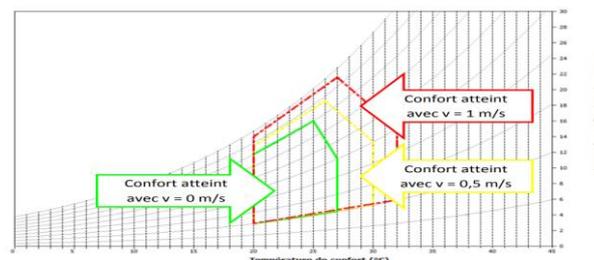
Les données collectées permettent de tracer les diagrammes de Givoni pour les différents locaux étudiés et évaluer les périodes pendant lesquelles les conditions intérieures étaient ou non confortables pour les occupants. Ce diagramme prend en compte les effets combinés de la température opérative, de l'humidité relative et de la vitesse de l'air. Il permet de visualiser les zones où les conditions thermiques sont perçues comme confortables. L'objectif est de maintenir les ambiances thermiques à l'intérieur de cette zone de confort, représentée en couleur en fonction des vitesses de vent. Trois zones de confort y sont distinguées, en fonction du mouvement d'air autour de l'individu (soit via la ventilation naturelle, soit via des brasseurs d'air).

Illustration du diagramme de Givoni (Source: Mayenergy)

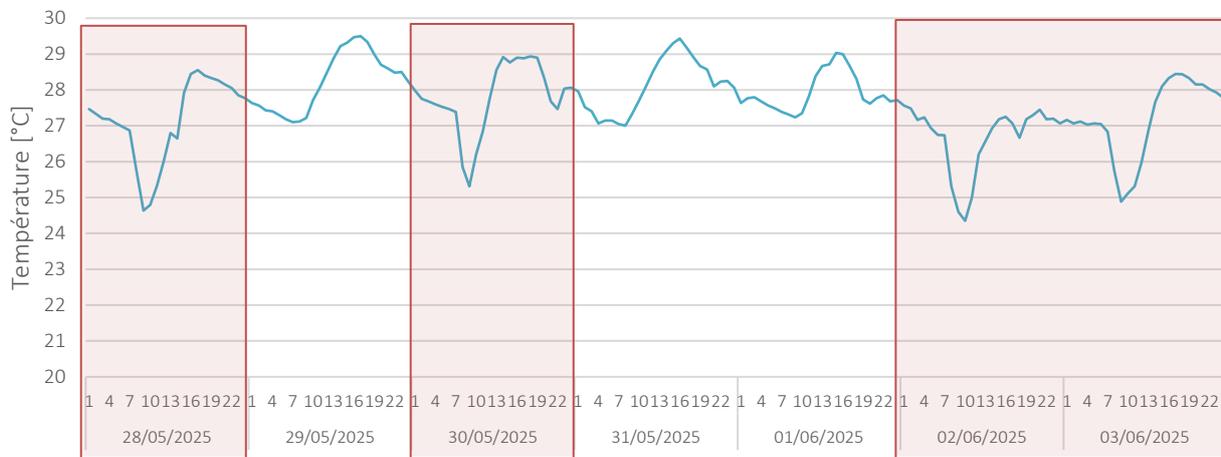
Dès son arrivée, l’occupant active la climatisation pour maintenir une température autour de 25 °C. Le bureau est équipé uniquement de la climatisation : il n’y a pas de brasseurs d’air et les fenêtres restent fermées. Situé sous toiture, ce local est particulièrement exposé aux apports thermiques.

Evolution de la température dans le bureau principal (en rouges les jours ouvrés)

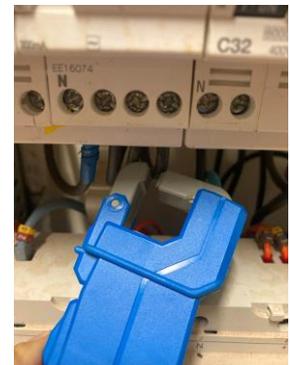
Pour compléter cette démarche, nous avons prévu une instrumentation parallèle des tableaux électriques afin de corrélérer les données de confort et d’usage avec les consommations énergétiques réelles. Cependant, plusieurs contraintes ont limité cette approche : l’accès à certains locaux électriques n’a pas été possible (notamment le local technique de l’étage, pour lequel nous ne disposons pas de clé), et, dans les tableaux accessibles, le câblage était trop fin et trop imbriqué pour permettre une mesure indépendante et fiable (voir photo ci-contre).

Pinces ampèremétriques

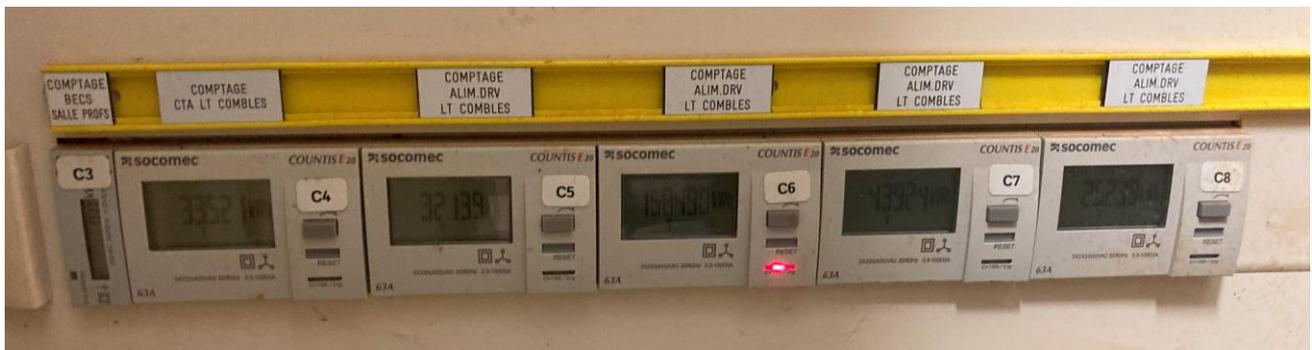
Cependant, certains compteurs étant en place sur le bâtiment 1 (*bâtiment administratif*), nous avons donc pu réaliser des relevés à deux semaines d’intervalle afin d’estimer la consommation énergétique des locaux instrumentés.

Illustration des différents compteurs du bâtiment 1

Sur la base des relevés effectués, la consommation liée à la climatisation sur une période de deux semaines s’est élevée à plus de 3 000 kWh. En comparant cette valeur avec les factures globales de consommation électrique du mois de juin, nous avons pu établir le constat suivant : **près de la moitié de la consommation totale du collège sur cette période est due à l’usage de la climatisation**, alors même que celle-ci ne concerne qu’un nombre restreint de locaux, principalement la salle des professeurs et quelques salles de permanence.

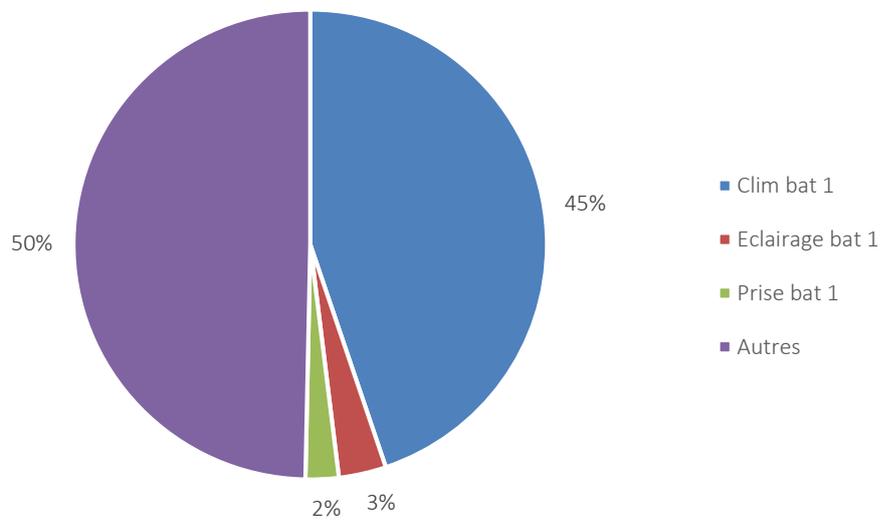
Répartition des consommations sur un mois de juin

Profil de consommation sur le mois de juin

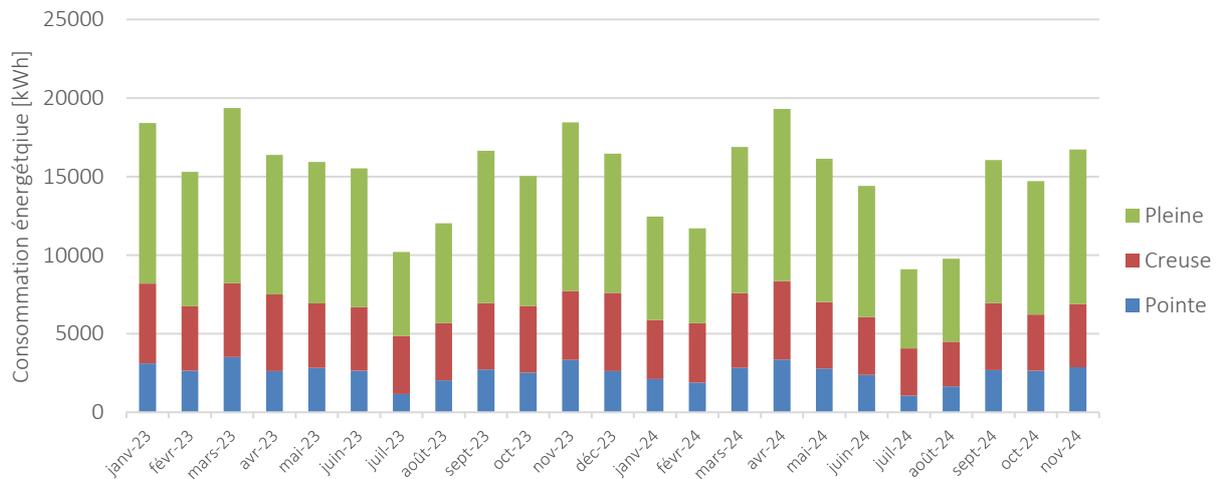
Les consommations mensuelles d'électricité sur les deux dernières années ont été analysées. L'examen du profil de consommation montre une baisse significative en juillet et août, période correspondant aux vacances scolaires et à la fermeture du collège. Cependant, l'analyse des Degrés-Jours Unifiés (DJU) révèle une faible corrélation, inférieure à 50 %, entre la consommation énergétique et la moyenne climatique de la région (en ajoutant le nombre d'heures ouvrées à l'équation). Cela indique que la climatisation est utilisée tout au long de l'année, indépendamment des variations saisonnières.

La consommation augmente pendant la saison chaude, mais on observe un usage quasi constant même hors période estivale. Ce constat met en évidence **l'absence de recours à la ventilation naturelle et l'utilisation systématique de la climatisation dans les salles équipées, tout au long de l'année.**

Evolution de la consommation énergétique sur le site de Ouangani

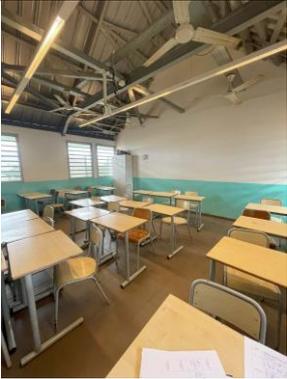
| Dénomination | Localisation | Photo | Porosité | Localisation | Orientation |
|---|---|---|---|---|---|
| <i>Local 1</i> | B12 | | 15 % / 22% | <i>Sous toiture</i> | E/O |

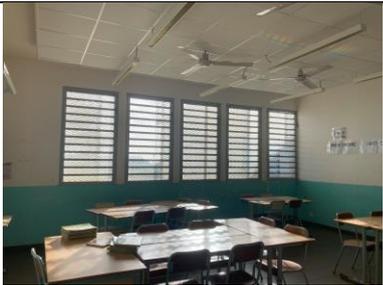
| Dénomination | Localisation | Photo | Porosité | Localisation | Orientation |
|---|---|---|---|---|---|
| <i>Local 2</i> | D22 | | 23 % / 27% | <i>R0</i> | E/O |

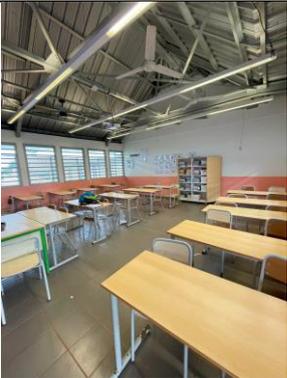
| Dénomination | Localisation | Photo | Porosité | Localisation | Orientation |
|---|---|---|---|---|---|
| <i>Local 3</i> | D32 | | 26 % / 31% | <i>Sous toiture</i> | E/O |

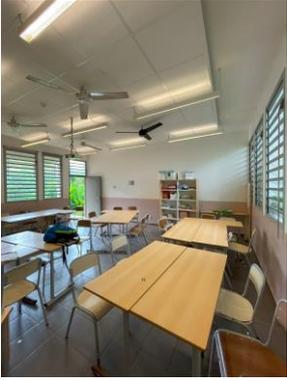
| Dénomination | Localisation | Photo | Porosité | Localisation | Orientation |
|---|---|---|---|---|---|
| <i>Local 4</i> | <i>D26</i> | | 25% / 16% | <i>RO</i> | <i>N/S</i> |

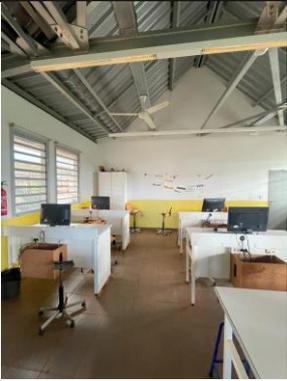
| Dénomination | Localisation | Photo | Porosité | Localisation | Orientation |
|---|---|---|---|---|---|
| <i>Local 5</i> | <i>D36</i> | | 25% / 16% | <i>Sous toiture</i> | <i>N/S</i> |

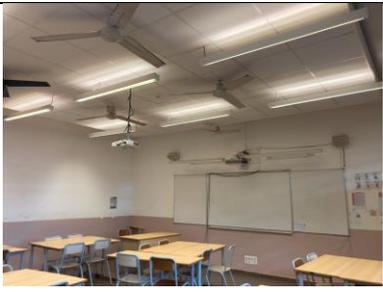
| Dénomination | Localisation | Photo | Porosité | Localisation | Orientation |
|---|---|---|---|---|---|
| <i>Local 6</i> | <i>B19</i> | | 25 % / 31% | <i>RO</i> | <i>N/S</i> |

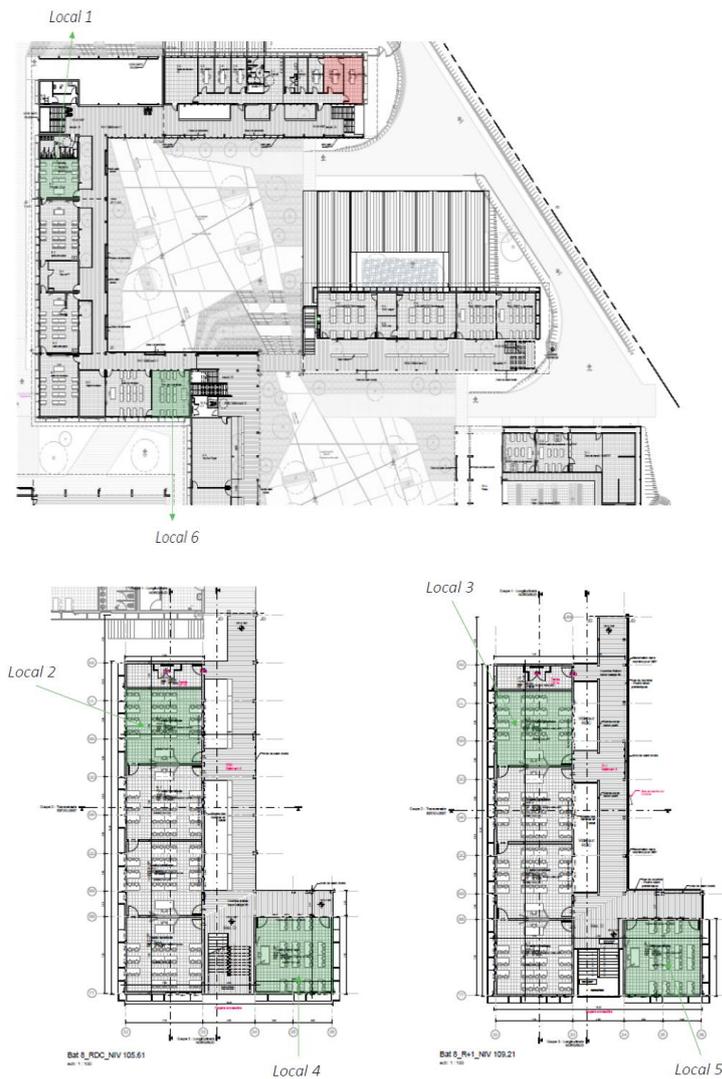
Les locaux instrumentés sont décrits dans le tableau ci-dessous et leur positionnement dans le bâtiment est illustré à la page suivante.

Illustration des locaux instrumentés

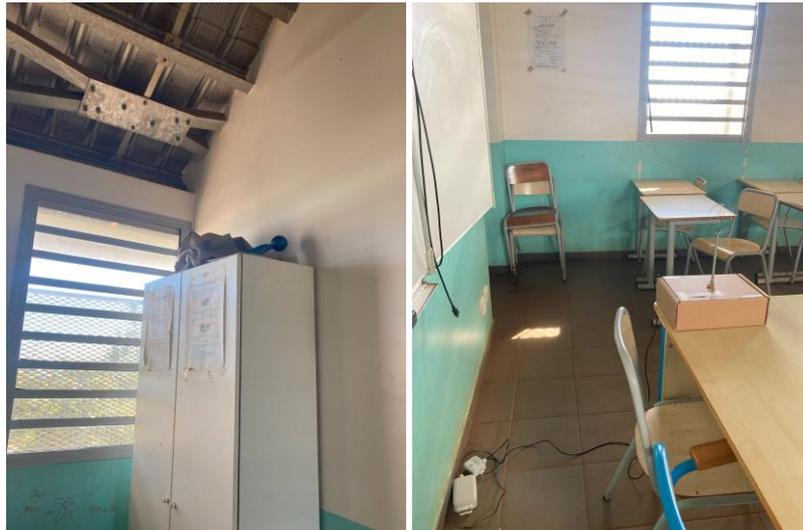
- *Anémomètres* : placés en face de la porte, sur le bureau du professeur.
- *Thermomètres* : installés à l'arrière de la classe, à des emplacements où ils gênaient le moins possible.

Illustration de l'instrumentation au collège de Ouangani

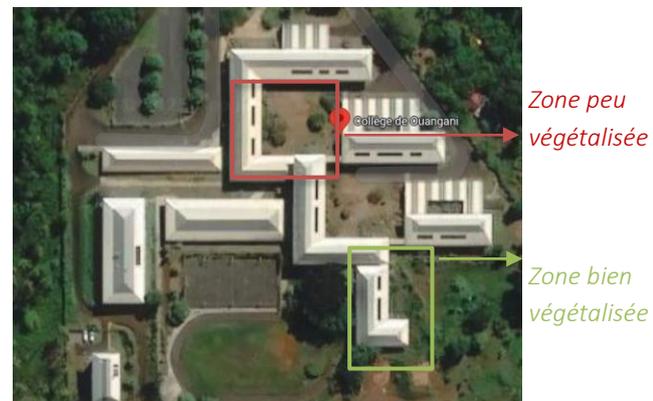
Parmi les locaux analysés, le local B12 possède des températures systématiquement plus chaudes que les autres. Ce local possède un mauvais potentiel bioclimatique : il est mal orienté au niveau du soleil (orientation Est/Ouest), sous toiture et ses abords sont non végétalisés

Plan de repérage des zones végétalisées

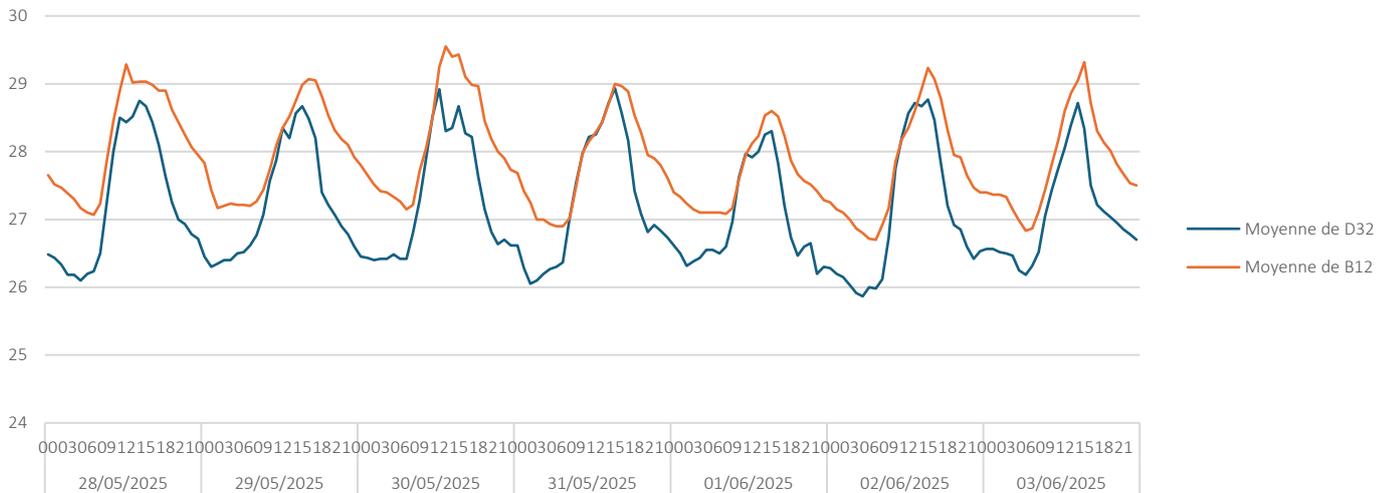
Le graphique ci-dessous illustre l'exemple de deux locaux aux mêmes propriétés thermiques, mais l'un a des abords bien végétalisés (D32) et l'autre pas (B12).

Evolution de la température sur un local végétalisé aux abords (D32) ou non (B12)

Influence de la végétalisation sur la température de l'air

⇒ La végétalisation aux abords directs des locaux a une influence sur la température au sein des locaux. La végétalisation permet en effet d'améliorer le confort urbain via les phénomènes d'oxygénation, d'évapotranspiration ou encore d'atténuation du rayonnement solaire. Elle permet par ailleurs de favoriser la gestion des eaux pluviales, de créer une ambiance esthétique et sensorielle de qualité.

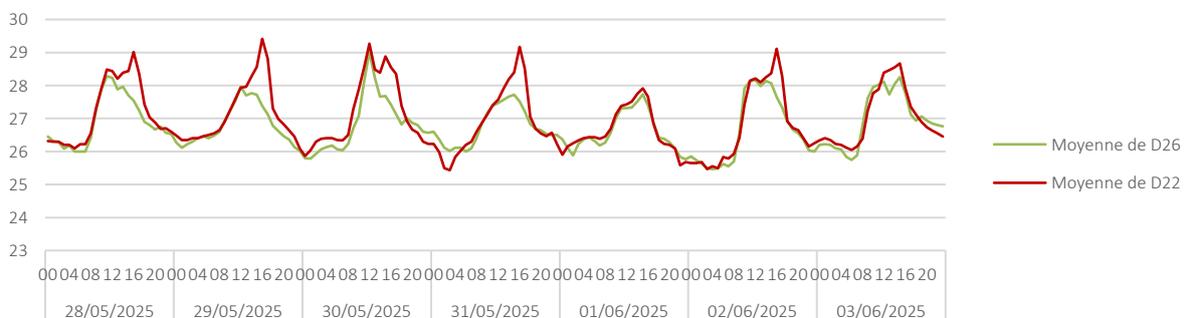
À titre d'exemple, la figure ci-dessous illustre la différence entre les locaux D22 (orienté Est/Ouest) et D26 (orienté Nord/Sud). Le local D22 présente un pic de température en fin de journée, attribuable aux apports solaires reçus par la façade Ouest. En revanche, le local D26, orienté Nord/Sud, reste globalement préservé de l'ensoleillement direct.

Evolution de la température sur un local orienté E/O (D22) ou N/S (D26)

Influence de l'orientation sur la température de l'air

- ⇒ L'orientation du bâtiment a une incidence directe sur les températures intérieures : les locaux orientés Est ou Ouest, plus exposés aux apports solaires directs et plus difficiles à protéger, sont davantage sujets à des pics de température en matinée pour les façades Est et en fin de journée pour les façades Ouest.

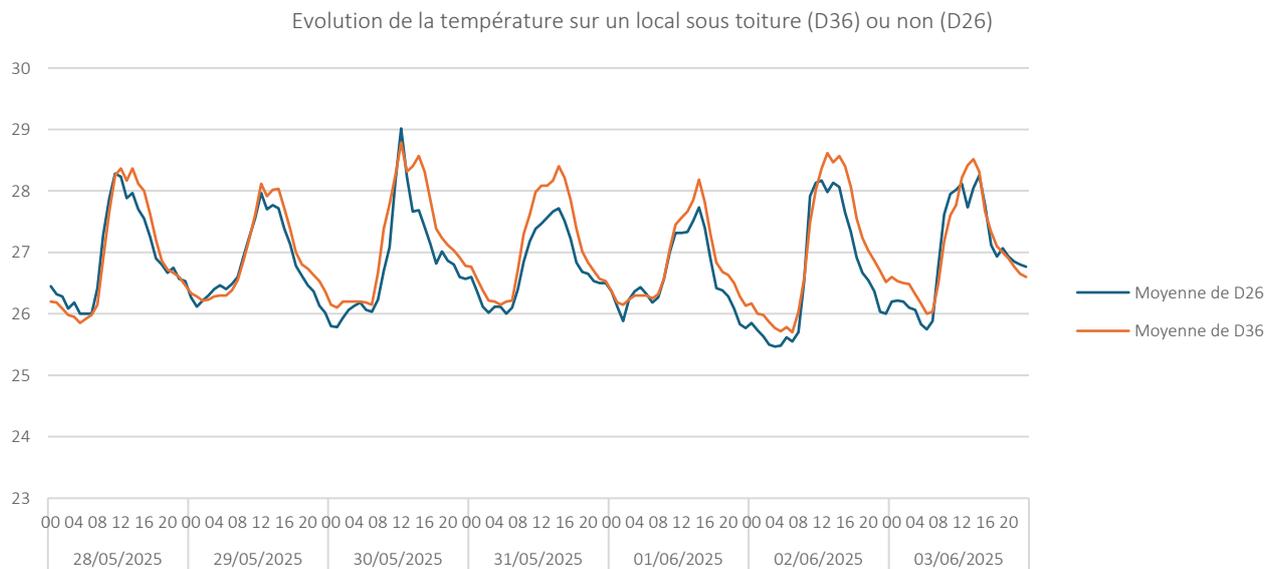
L'influence de la toiture s'avère déterminante dans les variations de température intérieure. Les locaux situés sous toiture (exemple : le local D36) présentent systématiquement des températures plus élevées que ceux qui ne le sont pas (exemple : le local D26), bien que ces deux locaux partagent une orientation identique. Cette tendance se confirme également pour les autres locaux analysés. Bien que la toiture soit isolée, des écarts de température sont observés.

Influence de la toiture sur la température de l'air

- ⇒ La position sous toiture ou non d'un local influence la température au sein des bâtiments (+0,5°C observé).

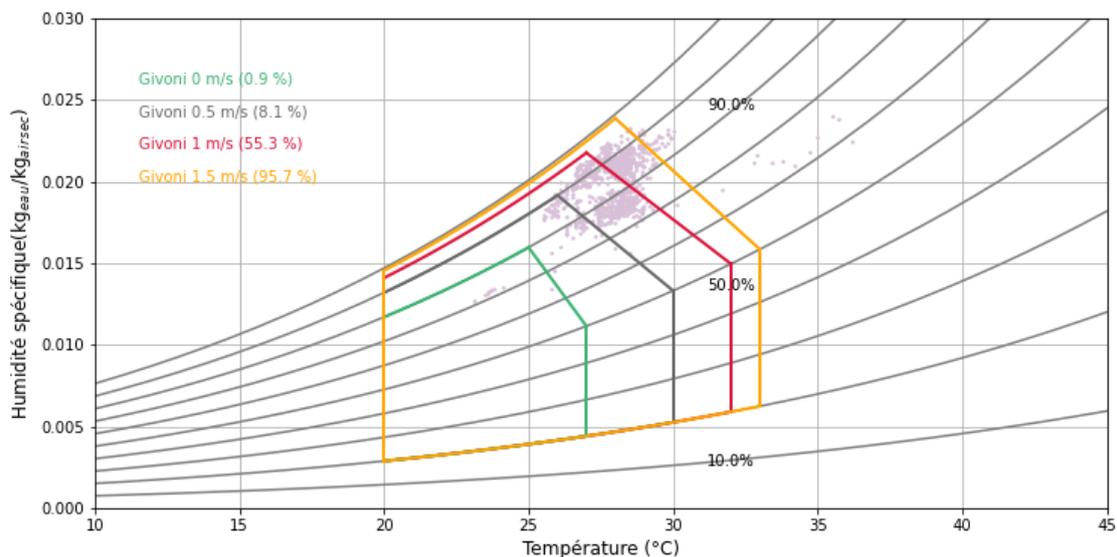
Ce local présente une orientation N/S, est situé au RDC et ses abords sont bien végétalisés.

Diagramme de Givoni en avril et mai en occupation dans un cas au potentiel bioclimatique favorable

L'analyse des diagrammes de Givoni met en évidence la nécessité de vitesses de ventilation relativement élevées pour assurer un niveau de confort thermique satisfaisant dans les locaux étudiés. En effet, même dans le scénario le plus favorable, une vitesse de vent de 1 m/s ne permet d'atteindre les conditions de confort que pendant moins de 60 % du temps d'occupation. Ce taux chute à un peu plus de 40 % dans le cas le plus défavorable.

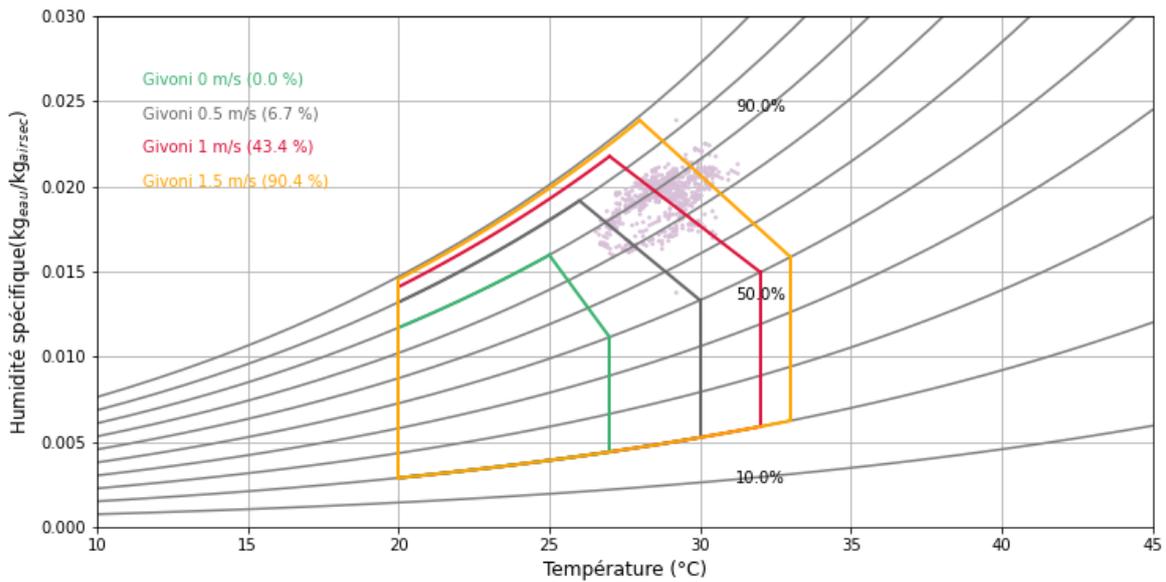
Ce local présente une orientation E/O, est situé sous toiture et ses abords sont peu végétalisés.

Diagramme de Givoni d'avril et mai en occupation dans un cas au potentiel bioclimatique défavorable

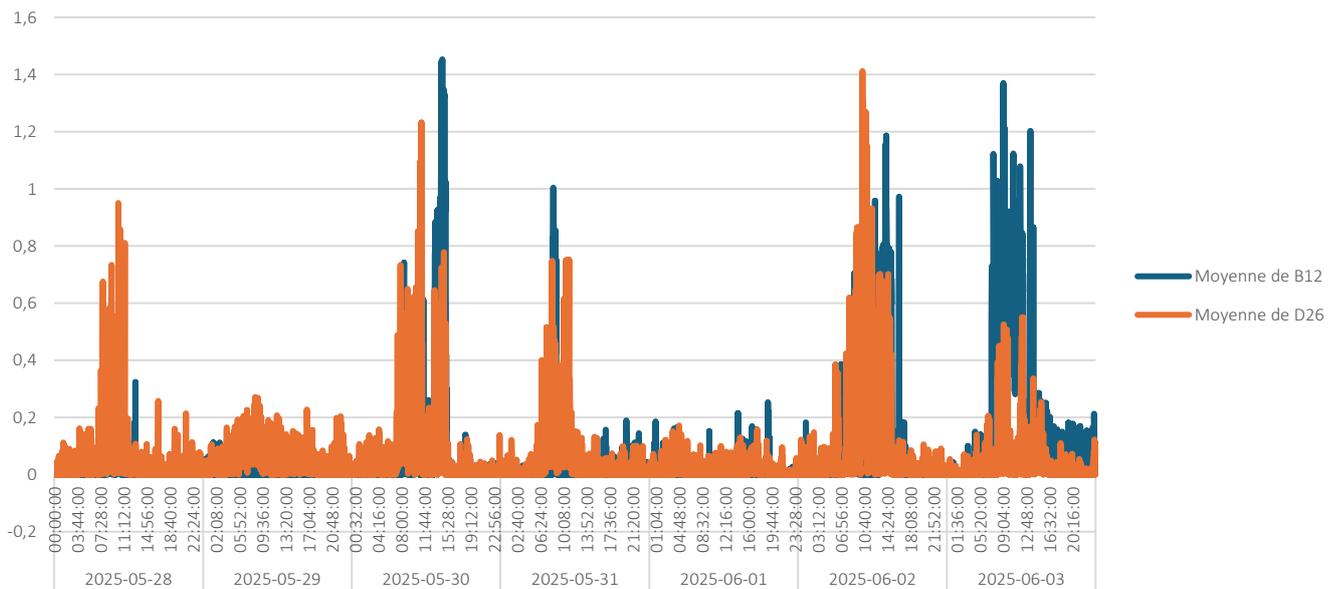
Vitesses d'air mesurées pour les locaux B12 et B26

Il ressort que la ventilation dans les salles de classe est limitée, se produisant principalement pendant les périodes d'occupation et entrant presque exclusivement par l'ouverture des portes, ce qui explique l'absence d'impact de la porosité des parois. L'ouverture des jalousies reste inchangée lorsque les locaux sont occupés, et aucun brasseur d'air n'est en fonctionnement. Dans les autres locaux, des profils similaires sont observés, indépendamment de leur orientation.

Les mesures de vitesse du vent dépassent rarement 1 m/s. Les anémomètres sont placés sur le bureau du professeur, situé dans l'axe direct de la porte d'entrée, ce qui entraîne une surévaluation des données mesurées par rapport au confort réel dans les classes.

- ⇒ Les vitesses de vent mesurées dans les salles de classe sont insuffisantes pour respecter les critères de confort selon le diagramme de Givoni. Il est donc essentiel de réparer les brasseurs d'air afin d'assurer le confort pendant les périodes de mi-saison et en saison chaude.

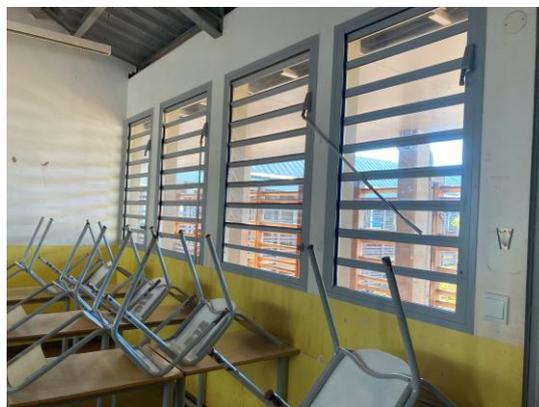
Système d'ouverture des jalousies non fonctionnel

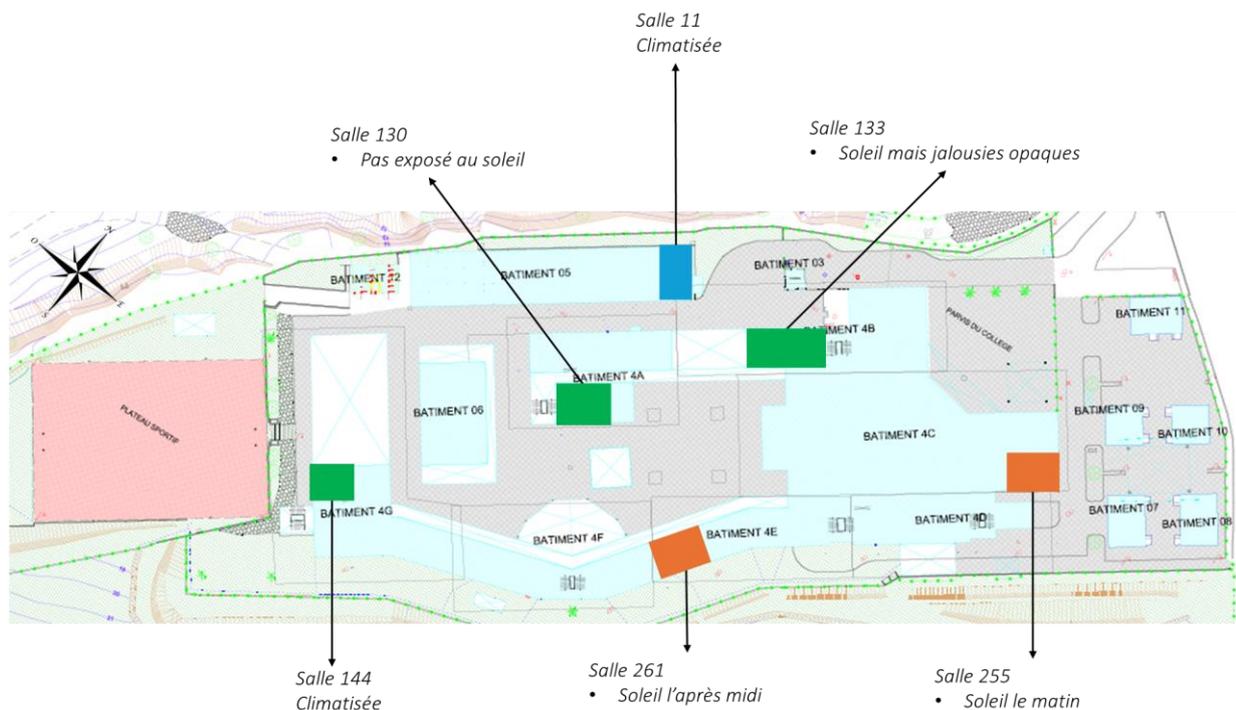
Les différents locaux instrumentés sont présentés sur la figure ci-dessous. Ils ont été choisis car leurs usages sont similaires, mais leurs orientations sont différentes. Quatre locaux non climatisés ont été instrumentés, et deux locaux climatisés afin de récolter des informations sur l'usage de la climatisation en saison fraîche.

Illustration des locaux instrumentés sur le collège de Dombéni (en bleu le RDC, vert le 1er et orange le 2ème)

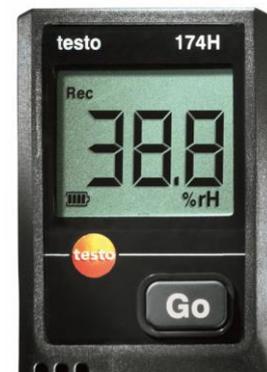
Contrairement au collège de Ouangani, la campagne de mesure n'a pas pu être menée de manière aussi complète. En effet, le choix de cet établissement a été effectué tardivement, et il a été décidé de limiter l'instrumentation pour rester le moins intrusif possible, d'autant que ce collège n'était pas directement impliqué dans le projet initial, contrairement à celui de Ouangani. Les différents locaux étudiés ont donc été équipés de TESTO, qui sont des petits thermomètres discrets, comme illustré ci-dessous.

Thermomètre utilisé dans le collège de Dembeni

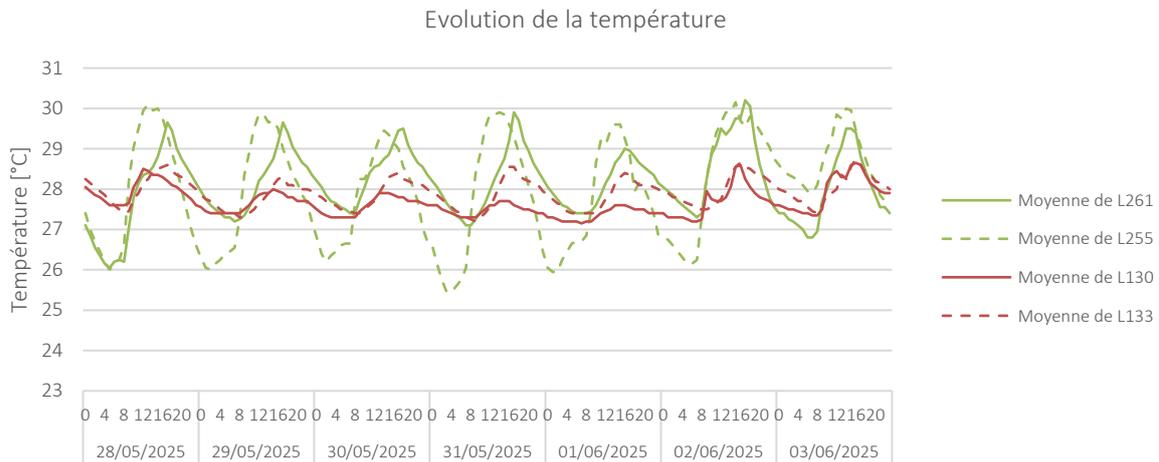
Quatre locaux non climatisés ont été instrumentés. Les températures relevées, mesurées à l'aide des capteurs TESTO sur une semaine, sont présentées ci-dessous.

Température de l'air mesurée par les TESTO sur une semaine

Les classes directement exposées au soleil et situées à l'étage, notamment les salles 261 et 255, affichent des températures intérieures nettement plus élevées, atteignant entre 29°C et 30°C en journée. On note des temps de chauffe différents selon l'orientation des locaux :

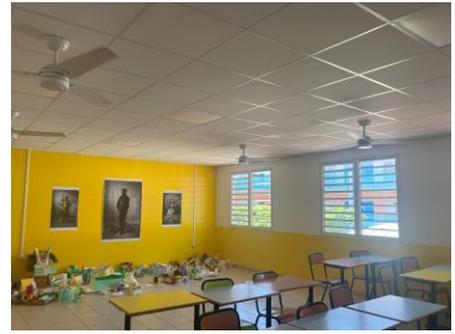
Salle 130

La salle 130 est équipée de jalousies et bénéficie de brasseurs d'air bien réglés. Il n'y a pas de soleil direct dans la classe, ce qui, combiné à la bonne ventilation, permet de maintenir une température agréable et un bon niveau de confort.

⇒ Globalement avec une vitesse de vent de 1 m/s, le confort est assuré en période fraîche.

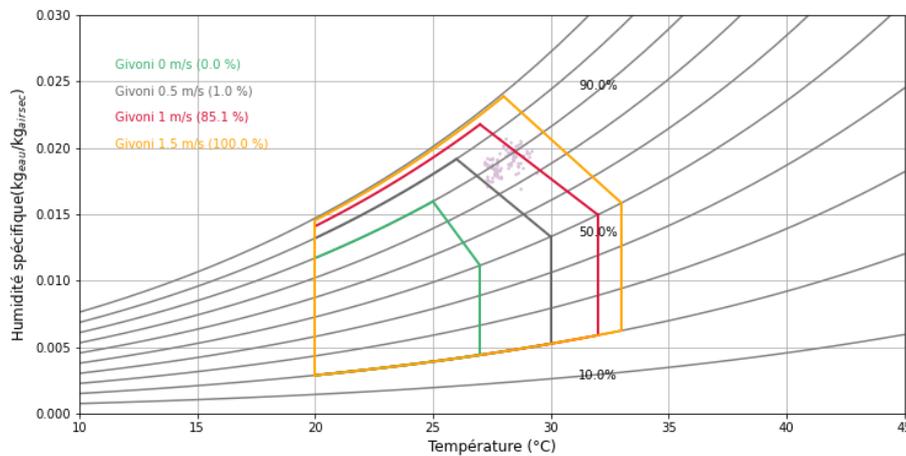
Diagramme de Givoni sur la salle 130

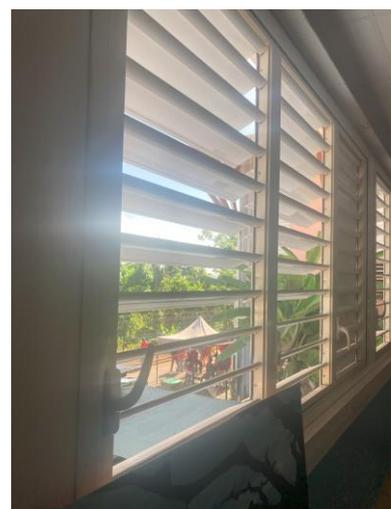
La salle 133 est exposée au soleil direct. Elle est équipée uniquement de jalousies en métal et sans fenêtres. Il est prévu de climatiser cette salle à l'avenir, mais cela pose deux problèmes : l'isolation est insuffisante, ce qui augmentera la consommation énergétique, et l'absence de fenêtres empêche tout apport de lumière naturelle lorsque la salle est fermée et climatisée.

À noter que cette salle n'est pas équipée de brasseurs d'air. Pour atteindre un niveau de confort satisfaisant en saison fraîche, selon les recommandations de Givoni, il faudrait assurer une vitesse d'air d'environ 1 m/s dans les locaux.

Salle 133, jalousies opaques

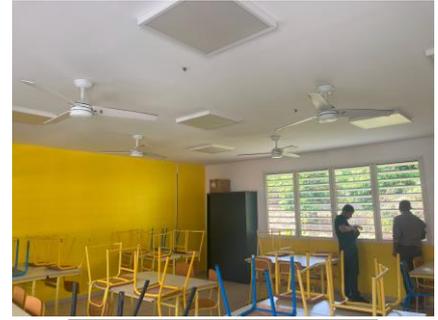
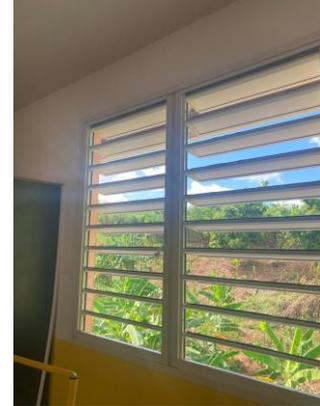
Salles 255 et 261

Concernant les autres salles, les mesures révèlent une amplitude thermique significative, comprise entre 26 et 30 °C. Dans ce contexte, une augmentation de la vitesse de l'air est nécessaire pour maintenir des conditions de confort thermique acceptables. Conformément aux référentiels établis par Givoni, une vitesse d'air proche de 1,5 m/s serait requise pendant environ 40 % du temps d'occupation pour compenser les températures élevées et assurer un niveau de confort thermique satisfaisant.

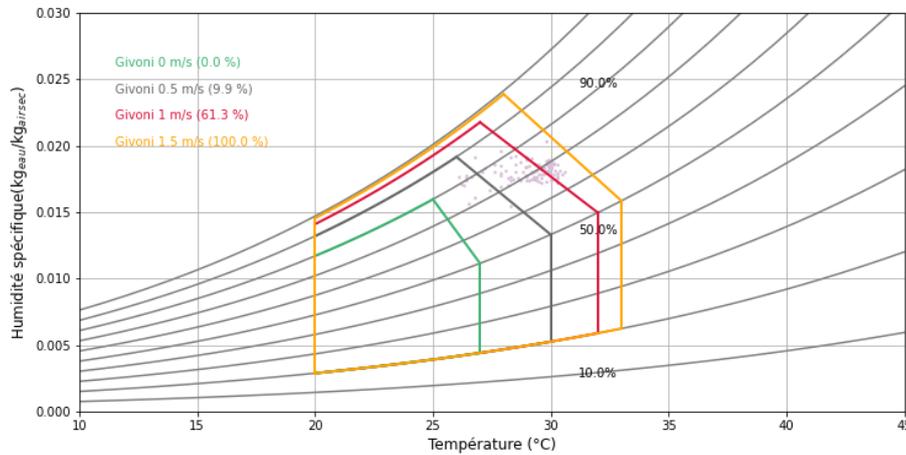
Diagramme de Givoni sur le local 255

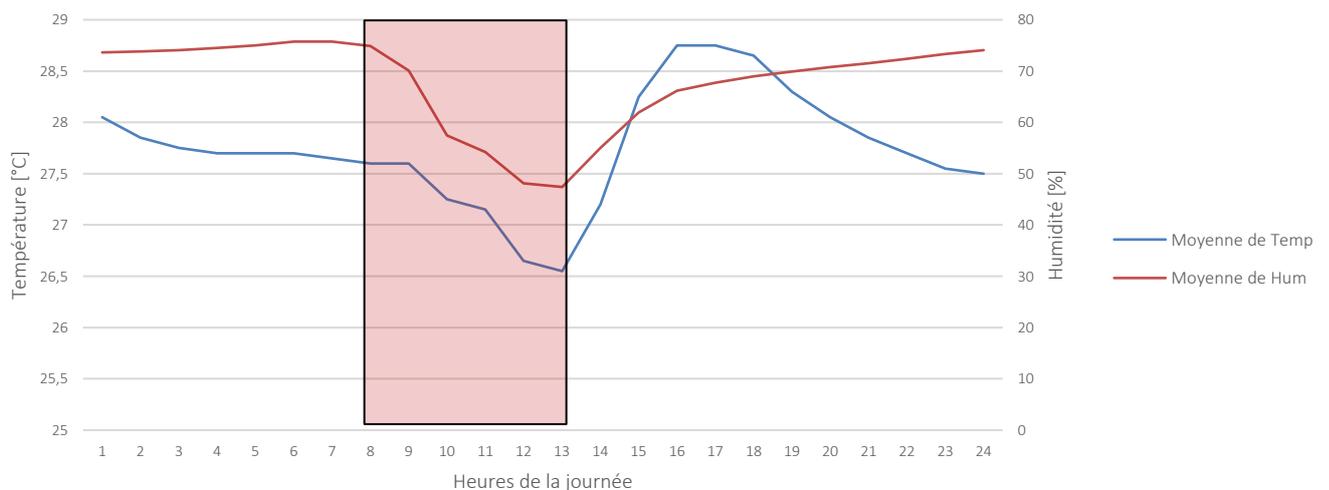
Illustration d'une journée type avec climatisation dans la salle 11

Profil de température et d'humidité dans une salle climatisée (salle 11)

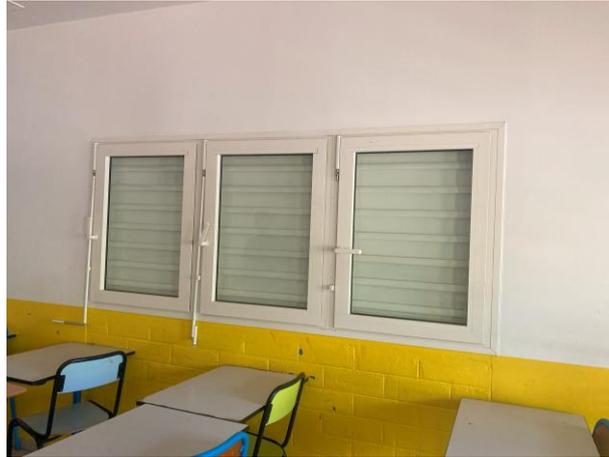
Certains locaux ont toutefois été conçus en prévision d’un usage climatisé. C’est notamment le cas de la salle 144, située à proximité du terrain de football. Ce local bénéficie d’aménagements spécifiques, tels qu’un vitrage et des jalousies extérieures opaques additionnelles, visant à limiter les nuisances sonores ainsi que les apports solaires directs.

La salle 144 est équipée de jalousies opaques réglables et de menuiseries en double vitrage

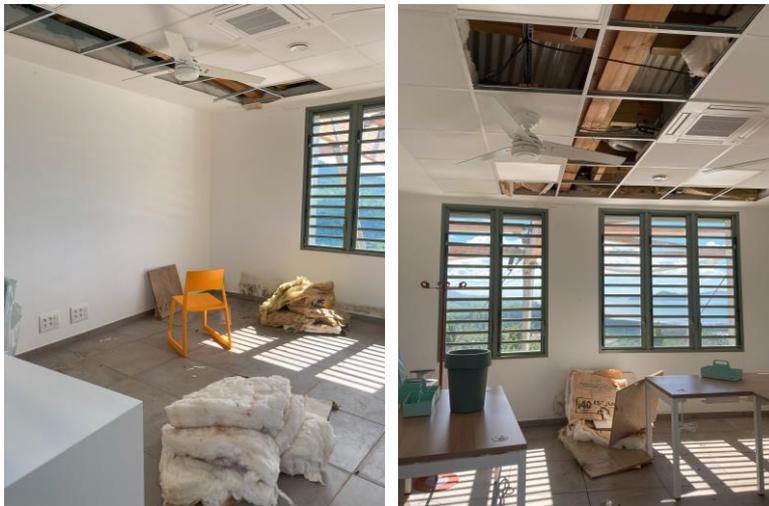
Une visite de terrain a été effectuée afin de constater les dommages subis par la Technopole à la suite du passage du cyclone Chido. Le site présente un état de dégradation avancé, comme en témoignent les photographies ci-dessous.

Bureaux après le passage du cyclone Chido

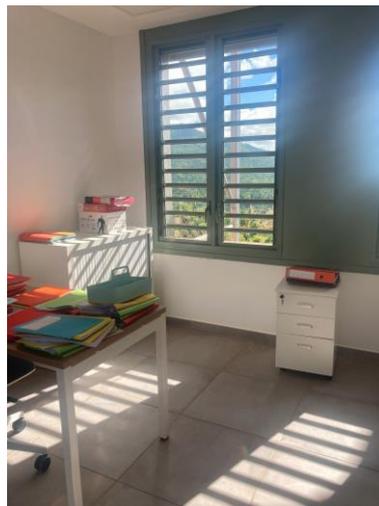
Bureau instrumenté

À ce jour, un seul bureau est occupé. D'après les retours de l'occupant, des courants d'air importants traversent le bâtiment, ce qui dissuade l'usage de la ventilation naturelle, finalement très peu utilisée. Malgré cela, l'occupant juge son espace de travail globalement confortable, bien qu'il note des élévations de température en matinée et autour de midi.

La climatisation est activée dès son arrivée, principalement durant les périodes chaudes (janvier à avril et septembre à décembre), avec une température de consigne réglée à 24 °C, jugée satisfaisante. La ventilation naturelle n'est utilisée qu'occasionnellement, et le brasseur d'air n'est jamais activé en simultané avec la climatisation. Il est également à noter que l'orientation du bureau induit une exposition solaire directe : le matin à l'arrière, le soir en façade (cf. photo ci-dessous).

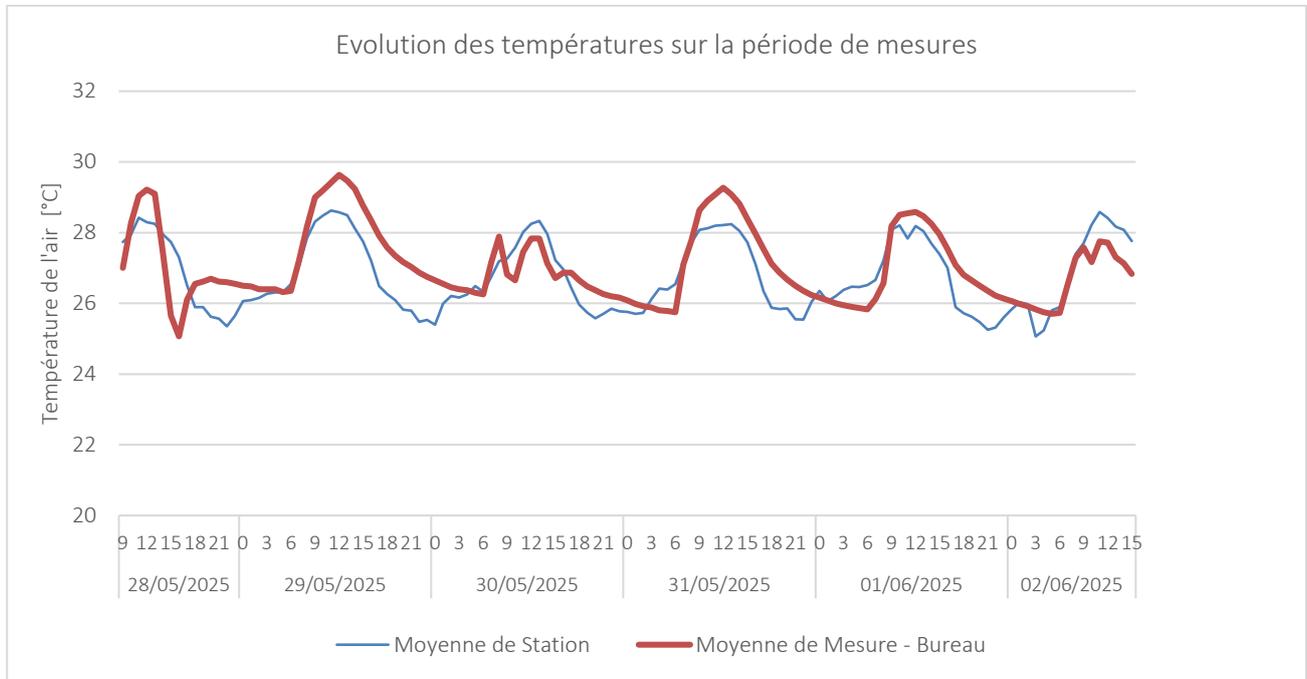
Un capteur de température a été installé dans ce bureau pendant une semaine afin de croiser les données internes avec celles enregistrées par la station météorologique installée sur le toit de la station. Les résultats sont synthétisés dans le graphique suivant.

Profils de température et d'humidité dans le bureau instrumenté

L'analyse montre que la climatisation est systématiquement utilisée les jours ouvrés (28/05, 30/05 et 02/06), même si les conditions extérieures permettent l'atteinte du confort thermique avec l'utilisation d'un brasseur d'air selon le diagramme de Givoni (Température <29°C).
